Asbestinventarisatetest

Draakstraat 16, 2018 Antwerpen

Attestnummer : 20231111-000134.000

Niet-asbestveilig

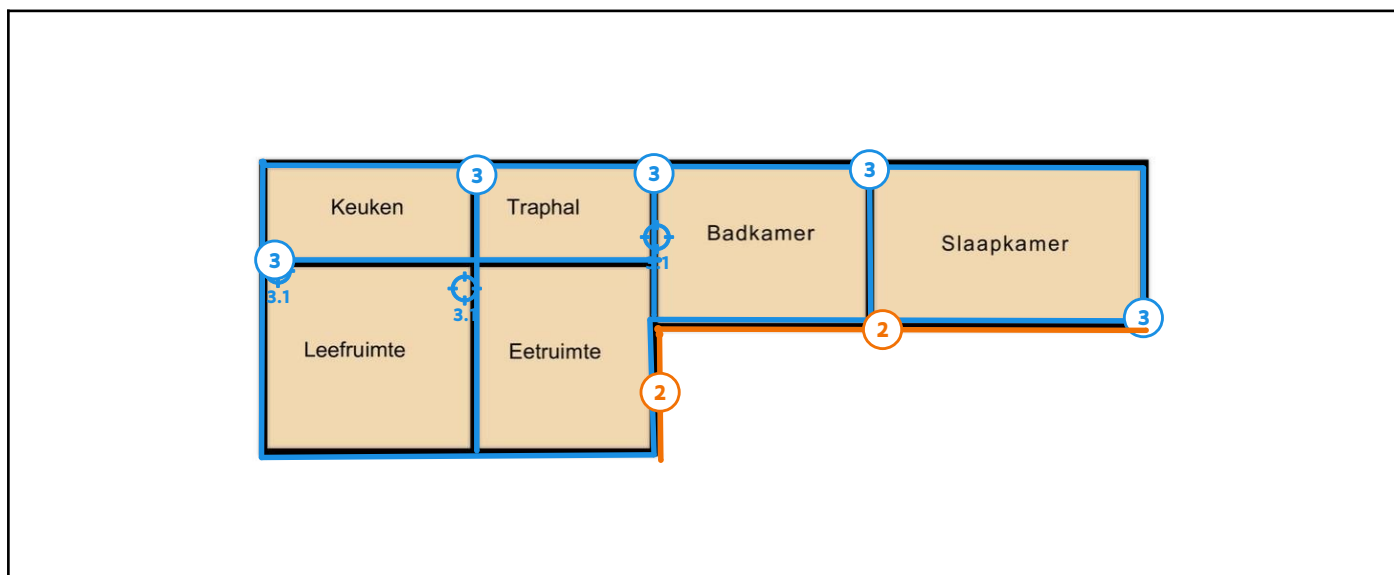
Plan 1.4: BP Draakstraat 16 2de

Beschrijving	Type	Actie
2. Leien - Zijgevel - Rechts	Asbestmateriaal	Verwijderen
3. Pleisterwerk - Wand - Volledig gebouw	Geen asbest	-
3.1 Code: MM01	Mengmonster	-

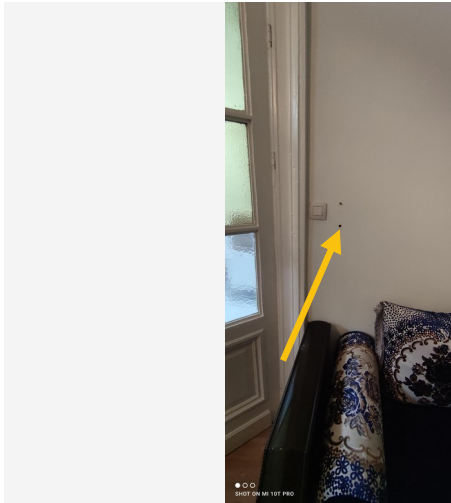
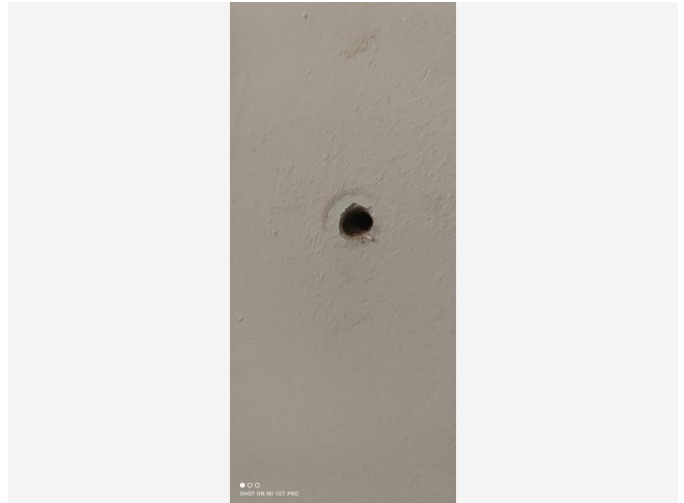
Overzichtsfoto

Detailfoto

Geen asbest

#	Type	Referentie	Resultaat
3.1	Mengmonster	MM01	Geen asbest

Beschrijving	Pleisterwerk - Wand - Volledig gebouw
Omgeving	Binnen
Primaire drager	Binnenwand
