Asbestinventarisatetest

Gloriantlaan 59/1201, 2050 Antwerpen

Attestnummer : 20240719-000337.000

Uitgegeven op : 19.07.2024

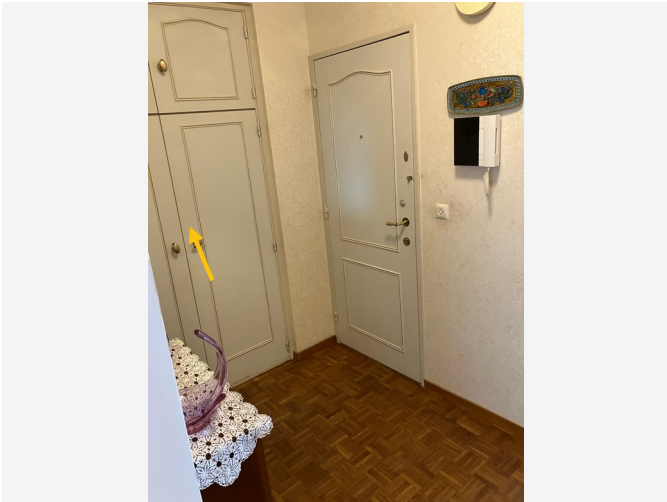
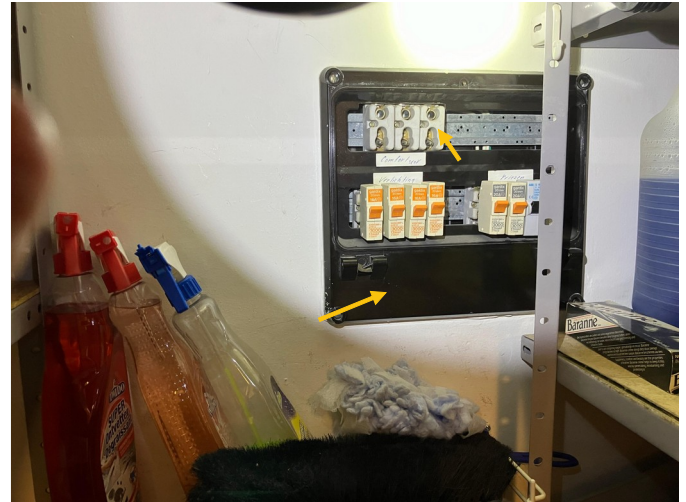
Het asbestmateriaal valt onder de mijlpaal van 2040.

Eindbeoordeling materiaalrisico	Laag materiaalrisico en/of verlaagde kans op vezelvrijgave
Opmerking	Verdeelkast en houders smeltveiligheden uit bakeliettoepassing.

Gebondenheid	Categorie 1: hechtgebonden in oorsprong
Asbestsoort (vezeltype)	Crocidoliet aanwezig
Asbestconcentratie	Laag (< 50%)
Afschermingsgraad van het gehele materiaal	Geheel of deels (ook) vrij aan de binnenlucht
Toestand van het materiaal	Onbeschadigd, niet verweerd

Beschrijving	Bakeliet toepassing - verdeeldoos en basis smeltveiligheden
Omgeving	Binnen
Primaire drager	Communicatie en elektrische infrastructuur en uitrusting
Asbestmateriaal	Plaat, paneel, tablet - Type Bakeliet
Bindmiddel van asbestmateriaal	Kunststof of -hars
Gebondenheid op basis van bindmiddel	Hecht
Hoeveelheid (oppervlakte - dikte - aantal)	• 0,20 m ² - 2,00 cm - 1 stuk
Totaal volume	0,004 m ³
Eenvoudig bereikbaar	Ja
Bevestigingswijze	• Geschroefd
Identificatiemethode	Vaststelling zonder monstername
Destructieve handeling voor identificatie	Nee
Opmerking	De schakelkast en voetbasis zijn van het type bakeliet. Deze kunnen asbesthoudend zijn.

Zorgvuldig beheren

- Zorg voor een veilig beheer. Vermijd het beschadigen van het asbestmateriaal. Controleer de toestand jaarlijks op wijzigingen.
- Zorg voor een veilig beheer en verwijder dit asbestmateriaal wanneer het bij werken eenvoudig bereikbaar wordt. Controleer de toestand jaarlijks op wijzigingen.
- Voer bijkomende staalname(s) uit.

- Eenvoudige handelingen: mag via doe-het-zelf of door werknemer(s) met opleidingsattest eenvoudige handelingen
Indien gemakkelijk te verwijderen en in zijn geheel zonder vezelverspreiding en mits hanteren van de nodige veiligheidsmaatregelen (collectieve of persoonlijke beschermingsmiddelen). Toepassing onmiddellijk (dubbel) verpakken en verwerken via asbest afvalverwerker of containerpark.

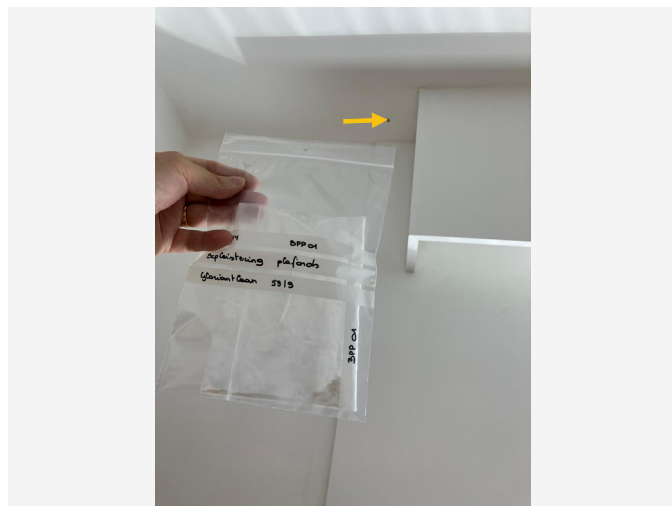
Fiche 3: Beploistering plafond:

Geen asbest

#	Type	Referentie	Resultaat
3.1	Mengmonster	BPP01	Geen asbest

Beschrijving	Beploistering plafond:
Omgeving	Binnen
Primaire drager	Plafond
Bindmiddel van materiaal	Gips - kalk
Gebondenheid op basis van bindmiddel	Niet-hechtgebonden
Hoeveelheid (oppervlakte - dikte - aantal)	• 92,00 m ² - 1,00 cm - 1 stuk
Totaal volume	0,92 m ³
Identificatiemethode	Vaststelling met monsternamen
Destructieve handeling voor identificatie	Nee

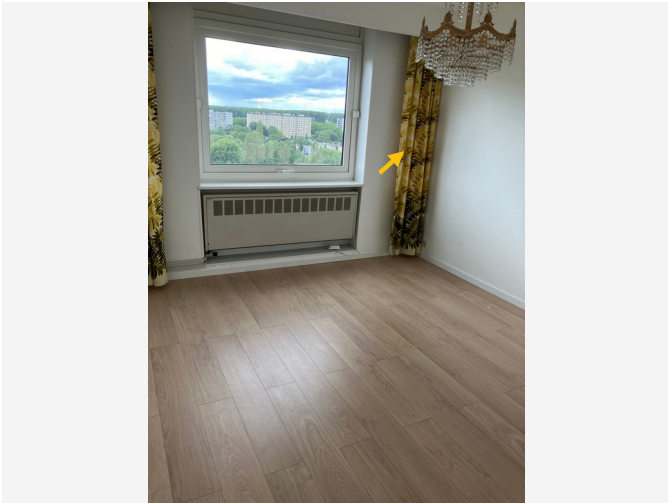
Fiche 4: bepleistering muren:

Geen asbest

#	Type	Referentie	Resultaat
4.1	Mengmonster	BPM01	Geen asbest

Beschrijving	beploistering muren:
Omgeving	Binnen
Primaire drager	Binnenwand
Bindmiddel van materiaal	Gips - kalk
Gebondenheid op basis van bindmiddel	Niet-hechtgebonden
Hoeveelheid (oppervlakte - dikte - aantal)	• 156,00 m ² - 1,00 cm - 1 stuk
Totaal volume	1,56 m ³
Identificatiemethode	Vaststelling met monsternamen
Destructieve handeling voor identificatie	Nee
